NGHIÊN CỨU BỔ CỤC KHÔNG GIAN KIẾN TRÚC CẢNH QUAN KHU DU LỊCH VĂN HÓA LỊCH SỬ ATK ĐỊNH HÓA

Nguyễn Xuân Thành*, Phạm Văn Hiệp, Trần Xuân Cường
Trường Đại học Kỹ thuật Công nghiệp – Đại học Thái Nguyên

RESEARCHING OF SPATIAL ARRANGEMENT AND LANDSCAPE ARCHITECTURE DESIGN FOR ATK DINH HOA CULTURAL – HISTORICAL TOURIST AREA

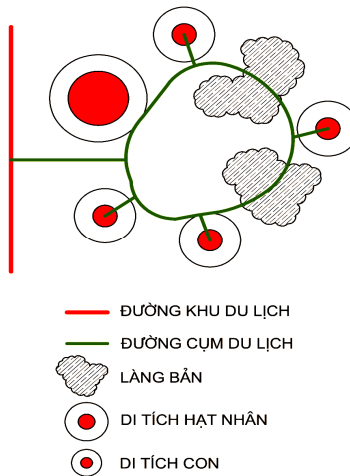
Tổ chức các điểm đến trong tuyến du lịch thành các cụm di tích hạt nhân để phục vụ cho du khách khi đến tham quan.

Hình 1. Sơ đồ tham quan cụm di tích

Các di tích hạt nhân của cụm di tích: Là di tích có ý nghĩa lớn và thuận tiện về giao thông. Di tích này tập trung phục hồi tôn tạo (vùng 1) và xây dựng các công trình phục vụ du lịch trong vùng bảo vệ 2 nhằm phục vụ các nhu cầu của du khách.

Các di tích khác trong cụm là các di tích độc lập: Chỉ tôn tạo vùng 1, vùng 2 chỉ xây dựng những hạng mục cần thiết như nhà vệ sinh, bãi đỗ xe, sân vườn.

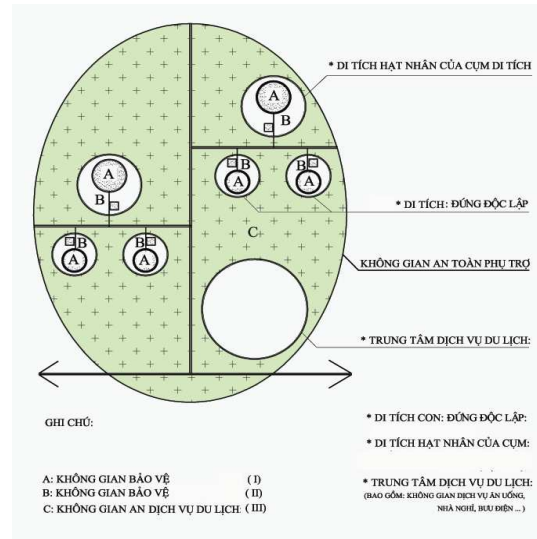
Hình 2. Mô hình bố cục không gian kiến trúc cảnh quan

Đề xuất khu vực hỗ trợ dịch vụ du lịch (vùng 3) tùy vào điều kiện cụ thể mà có thể tổ chức một hay nhiều khu vực hỗ trợ dịch vụ du lịch độc lập hay kết hợp với bản làng nhằm khai thác giá trị văn hóa bản địa.

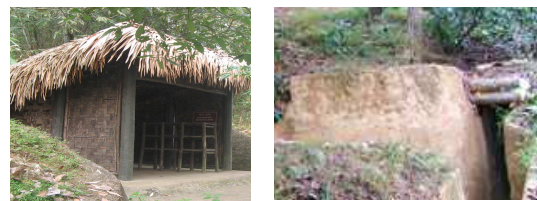
Về mặt thẩm mỹ: Với các di tích phục hồi nguyên gốc cần tạo một không gian kiến trúc mộc mạc, đơn sơ, sử dụng hệ kết cấu chịu lực (khung, cột, xà) dùng thép ống bọc Compozit, giả vật liệu tương ứng. Vách liếp, dui mè, lá cọ lợp mái qua ngậm tâm thuốc chống mối mọt và phủ bề mặt Compozit tạo cảm giác gần gũi và có độ bền cao.

Hình 3. Lán, hầm hào có kiến trúc hài hòa với thiên nhiên

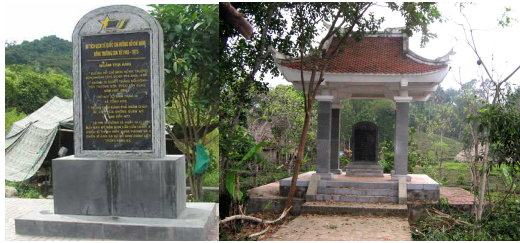
Đối với các di tích đặt bia, hay phù điêu cần tạo vị trí điểm nhấn không gian, hình thức đơn giản hài hòa xung quanh. Bia làm bằng đá thanh liền khối, chạm khắc bia theo phong cách nghệ thuật truyền thống của dân tộc: bia có thể có kích thước (cao 1,8m; thân bia rộng 1,2m; dày 0,2m). Trường hợp có nhà bia phải khai thác kiến trúc truyền thống bên trong đặt bia đá.

Hình 4. Nhà bia, bia ghi dấu sự kiện

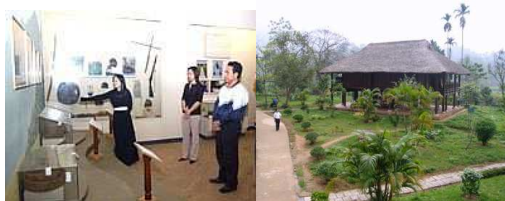
Trong công trình kiến trúc: Khai thác kiến trúc đặc trưng của vùng như kiến trúc nhà sàn, nhà đất, chi tiết, màu sắc công trình. Xác định quy mô, khối tích hài hòa với cảnh quan chung của khu vực.

Hình 5. Nhà trưng bày khai thác kiến trúc nhà sàn

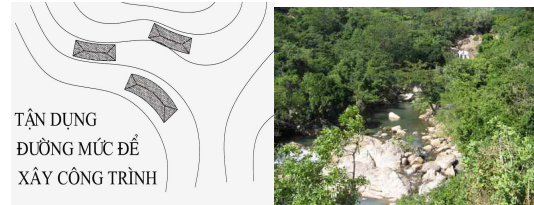
Trong quy hoạch phải tuân thủ nguyên tắc phân vùng, chọn vị trí có cảnh đẹp quỹ đất

rộng, tận dụng địa hình để xây dựng công trình. Mật độ, khối tích và chiều cao công trình phải giảm dần về phía di tích .

Hình 6. Khai thác địa hình tự nhiên

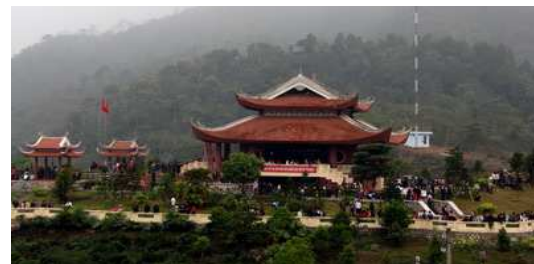
Về mặt kiến trúc khai thác các đường nét của kiến trúc địa như kiến trúc kiểu nhà sàn mái dốc lợp ngói hoặc lợp dạ, không sử dụng mái tôn, nhôm kính, nên sử dụng màu màu vàng sáng, nâu nhạt.

Hình 7. Khai thác kiến trúc dân tộc
